# Koulu- ja linja-autokuljetusten tasoristeysturvallisuus

RATAOSAT LAHTI-HEINOLA JA LAHTI-LOVIISAN SATAMA

Liikenneviraston tutkimuksia ja selvityksiä 48/2014

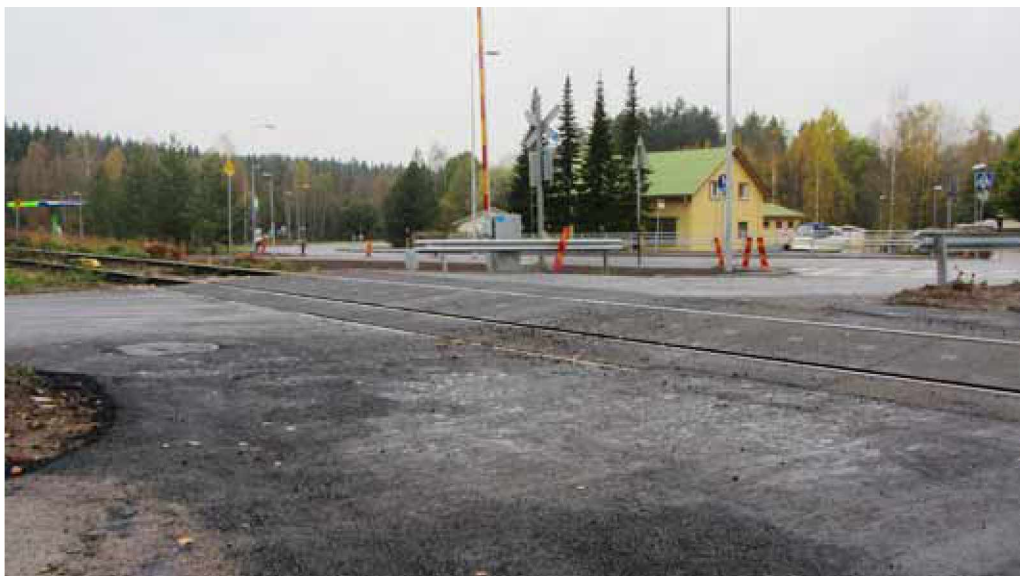
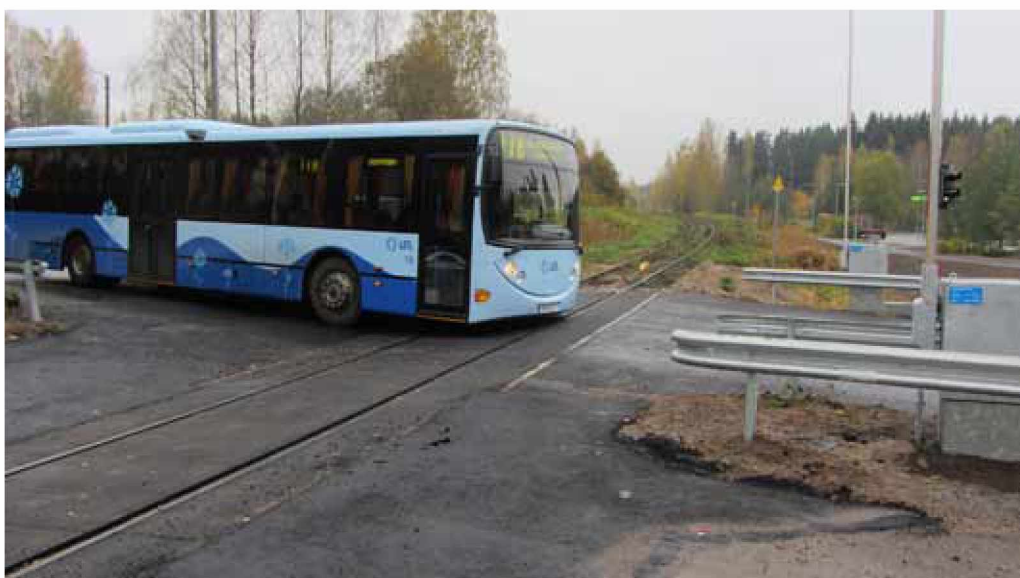
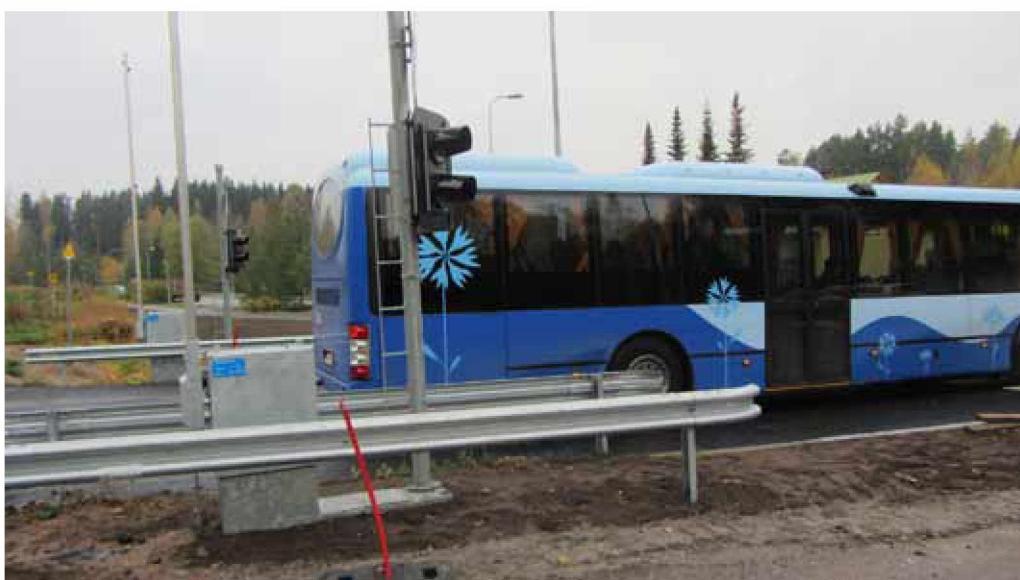
## 2. Kaukkarintie, Lahti (L)

Kaukkarintien tasoristeys sijaitsee lähellä Lahden keskustaa katuverkolla. Kaukkarintietä pitkin kulkee paikallisliikenteen reitti ja tasoristeuksen ylittää päivittäin yli 30 linja-autovuoroa. Tasoristeukseen rakennettiin puolipuumilaitos tutkimuksen aikana, joten haastattelutietoa perusparannetun tasoristeuksen turvallisuudesta ei saatu. Tasoristeuksessa on tapahtunut kaksi onnettomuutta 2000-luvulla.

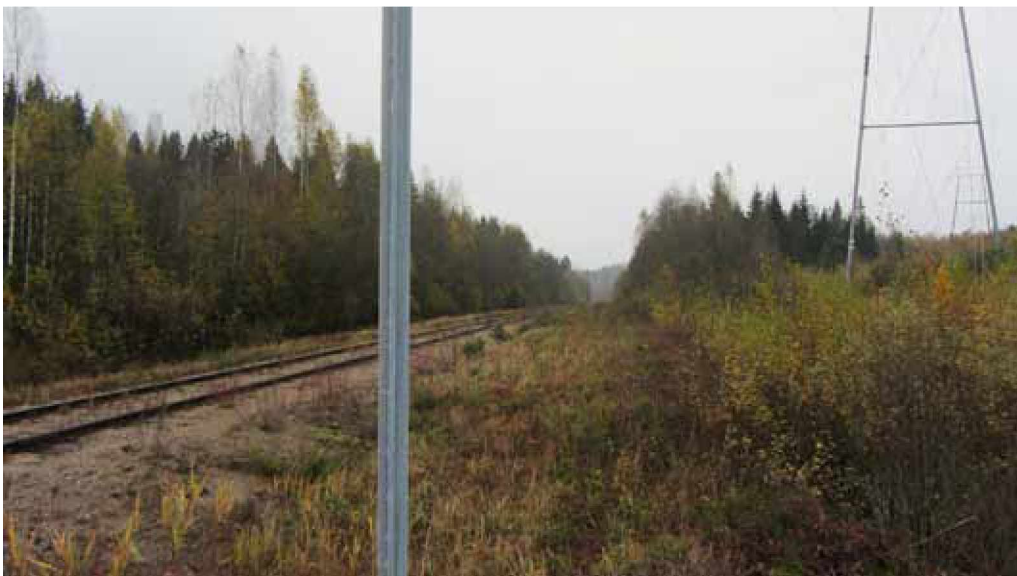
### 3. Urheiluopisto, Heinola (K, L)

Urheiluopiston varoituslaitteeton tasoristeys sijaitsee Urheiluopistontielle Heinolassa. Urheiluopistontie on maantie (4142) ja sitä pitkin kulkee toinen Lahti–Heinola-välin paikallisliikenteen reiteistä. Tasoristeys ylittää päivittäin yli 30 linja-autovuoroa. Tämän lisäksi tietä käytetään muutaman kerran viikossa koulukuljetuksiin. Tasoristeyksessä on vilkas ajoneuvoliikenne keskimääräisen vuorokausiliikenteen ollessa noin 800. Tasoristeyksessä on tapahtunut 2000-luvulla yksi onnettomuus. Liikennöitsijät eivät pitäneet tasoristeystä vaarallisena hyvien näkemien ansiosta.

Pian:

- Puolipuumilaitteiston asentaminen
- Tasoristeyskannen uusiminen

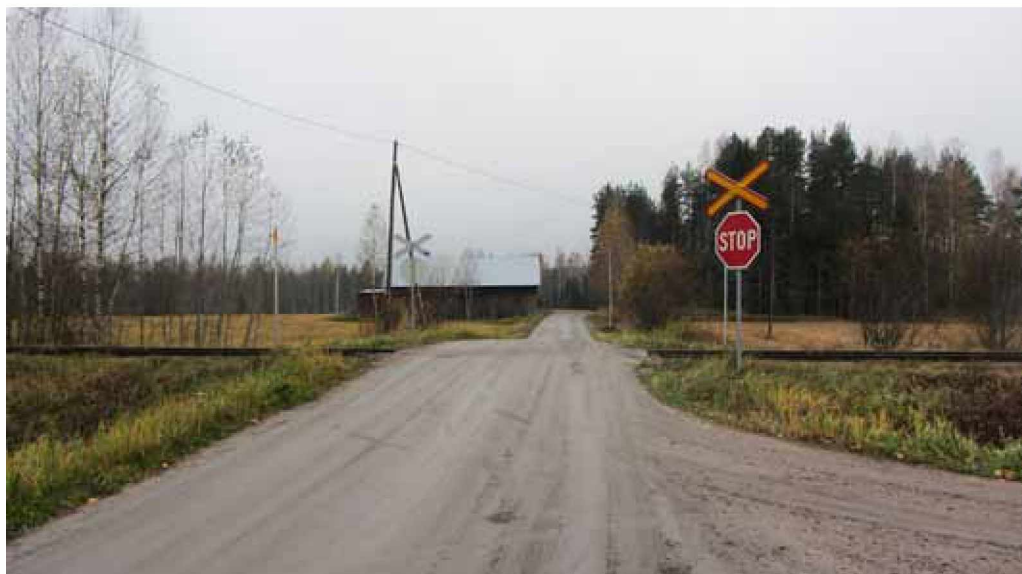
#### 4. Suurijärvi, Heinola (K)

Suurijärven varoituslaitteeton tasoristeys sijaitsee Suurijärventiellä Heinolassa. Suurijärventie on yksityistie ja sitä pitkin kulkee kahdesta kolmeen koulukuljetusta päivittäin. Tasoristeys sijaitsee pienen nyppylän päällä. Idästä tultaessa tasoristeys sijaitsee mutkan jälkeen, mutta tämä ei kuitenkaan haittaa tasoristeyksen havaitsemista. Tasoristeyksessä on tapahtunut 2000-luvulla yksi onnettomuus, mutta tasoristeystä käyttävä liikennöitsijä ei pitänyt tasoristeystä vaarallisena.

Myöhemmin:

- Tasoristeyksen poistaminen rakentamalla tieyhteys Musterintieltä Musterinojantielle, mikäli tämä on teiden välissä kulkevan puron takia mahdollista. Uutta tietä tarvitaan noin 300 metriä.

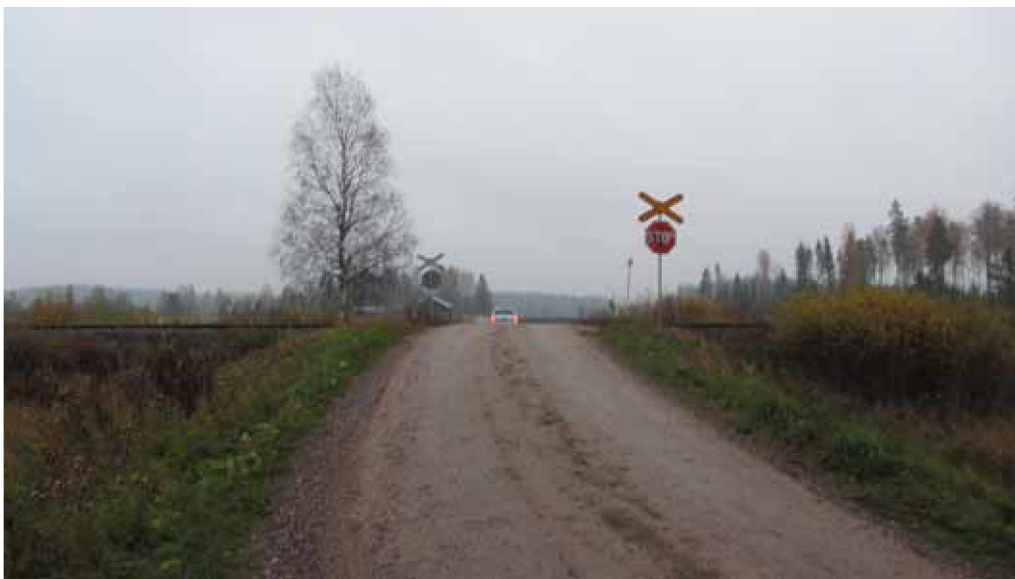
### 13. Villi, Orimattila (K)

Villin varoituslaitteeton tasoristeys sijaitsee Villintiellä Orimattilassa. Villintie on yksityistie ja sitä pitkin kulkee kaksi koulukuljetusta päivittäin. Tasoristeys sijaitsee keskellä peltoaukeaa minkä vuoksi näkemät ovat joka suuntaan hyvät. Tasoristeys sijaitsee korkealla ratapenkereellä, joten tasoristeykseen noustaankin mäkeä kummastakin suunnasta tullessa. Varsinkin idän suunnasta mäki on jyrkkä. Odotustilanne on todella kapea, noin 3,7 metriä, joten kaksi ajoneuvoa ei mahdu kohtaamaan tasoristeyksessä. Jyrkän mäen vuoksi vastaan tulevaa ajoneuvoa ei välttämättä huomaa tasoristeyksen toiselta puolelta. Tasoristeystä ei kuitenkaan pidetty vaarallisena.

- Ei toimenpiteitä

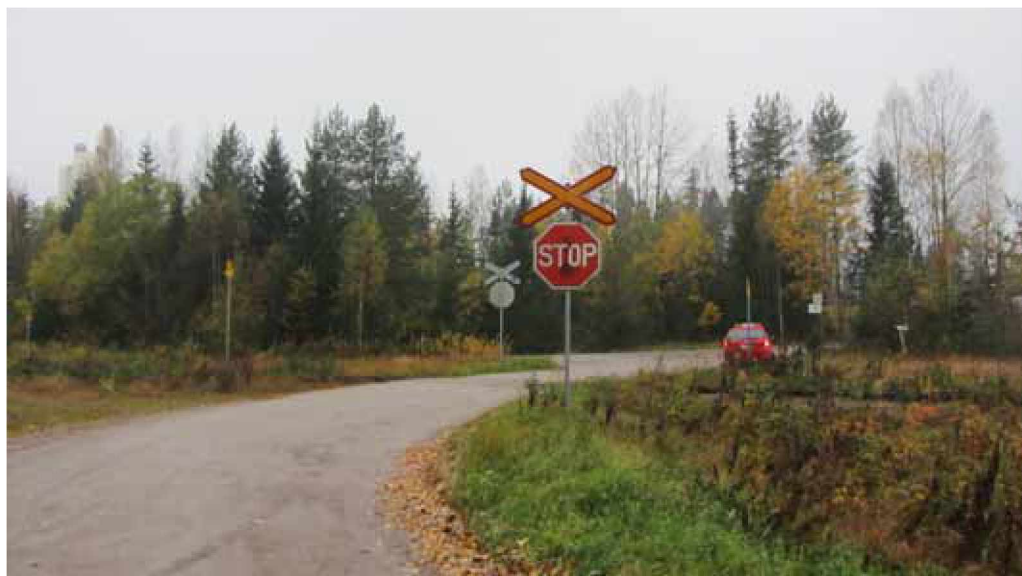
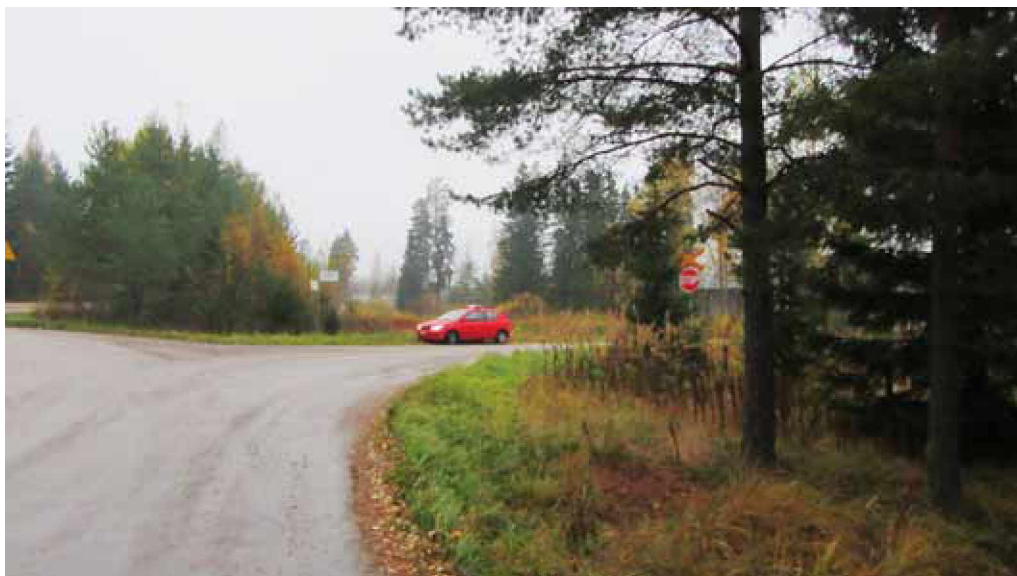
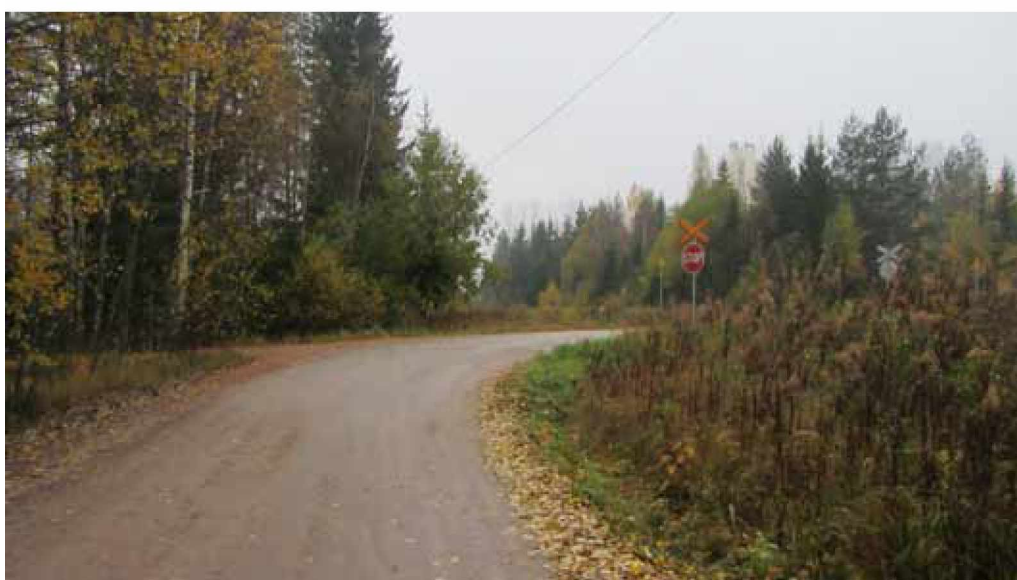
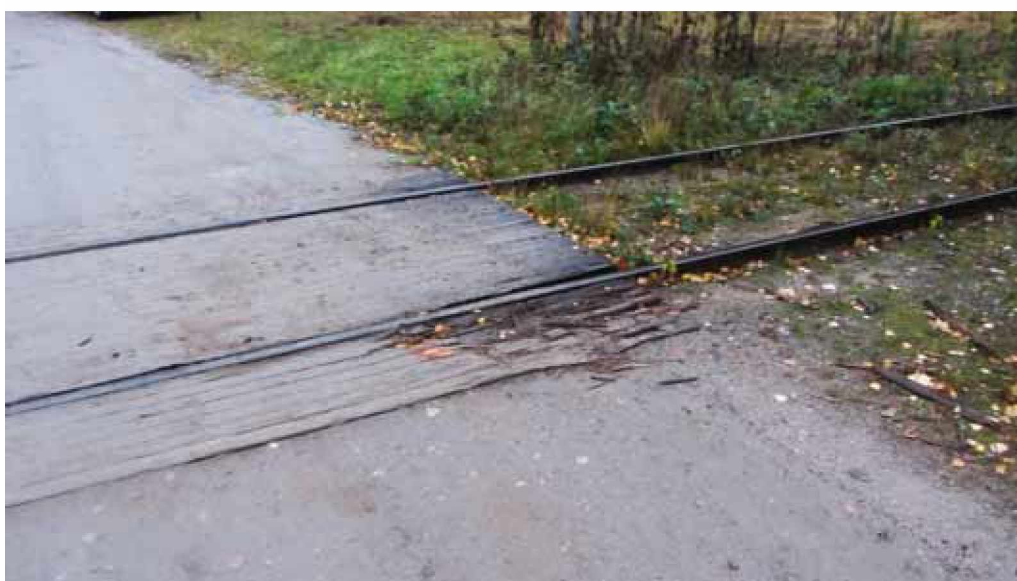
#### 14. Huhtanen, Villintie, Orimattila (K)

Varoituslaitteeton tasoristeys ”Huhtanen, Villintie” sijaitsee Villintiellä Orimattilassa. Villintie on yksityistie ja sitä pitkin kulkee kaksi koulukuljetusta päivittäin. Tasoristeys sijaitsee mutkan jälkeen kummastakin suunnasta tultaessa mikä heikentää tasoristeyksen havaittavuutta merkittävästi. Näkemät jäävät vajaaksi lännestä oikealle minkä lisäksi jo pienikin kasvillisuus häiritsee näkemää. Tien ja radan risteyskulma häiritsee näkemistä radan suuntaan oikealle idästä tultaessa. Odotustasanteen leveys on 4,6 metriä mikä yhdessä tien mutkan kanssa vaikeuttaa ajoneuvojen kohtaamista tasoristeyksessä. Lisäksi heti tasoristeyksen länsipuolella sijaitsee Ravitien liittymä. Tasoristeyksen kansi on huonossa kunnossa. Tasoristeyksessä on tapahtunut 2000-luvulla yksi onnettomuus. Tasoristeyksestä ajava koulukuljetusryttäjä piti tasoristeystä vaarallisena.

- Tieyhteyden rakentaminen Villintieltä Pronssitielle, minkä jälkeen tasoristeyksen voi poistaa. Uutta tietä tarvitaan noin 80 metriä.

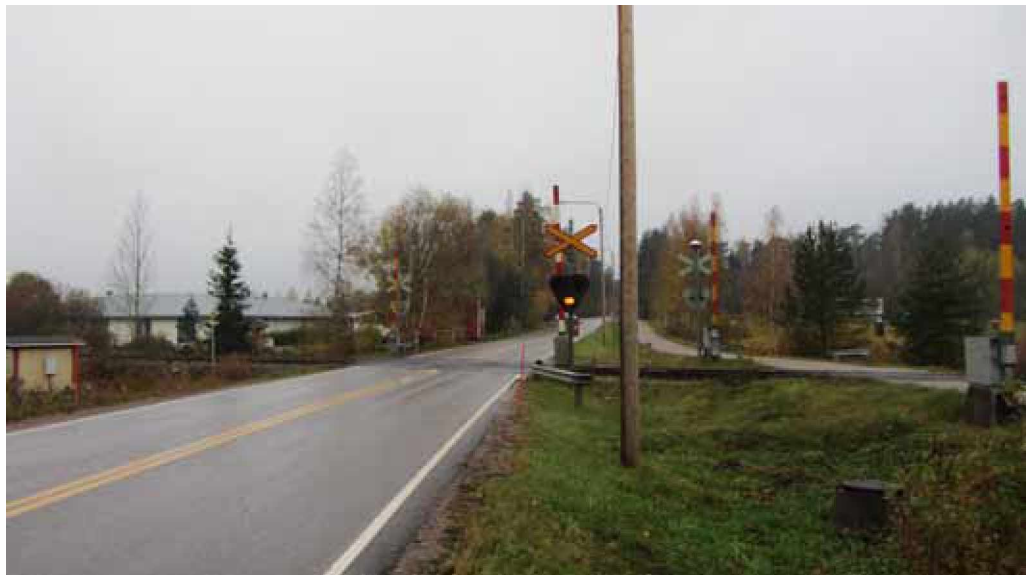
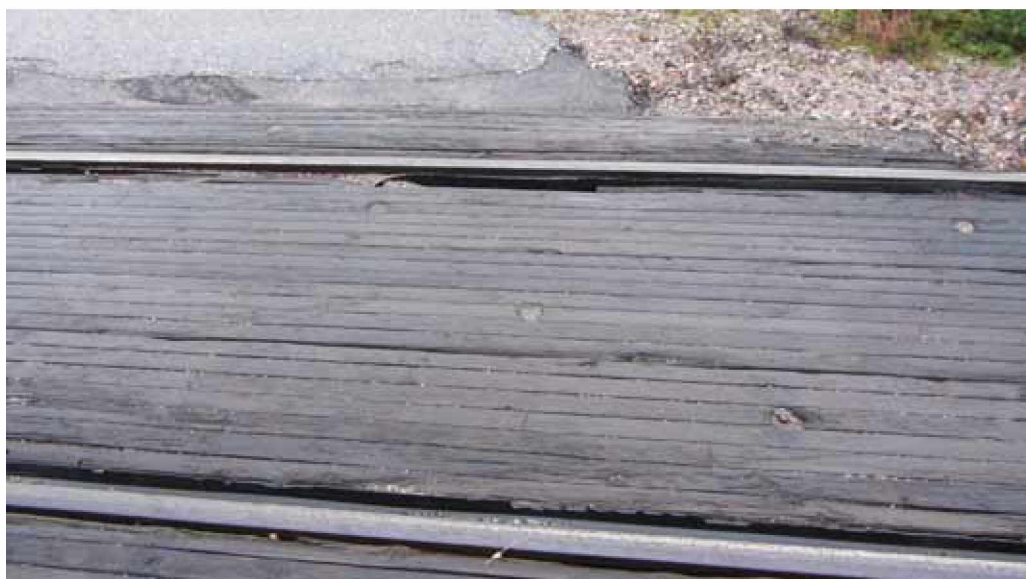
**15. Heinämaantie, Orimattila (K, L)**

Heinämaantien tasoristeys sijaitsee lähellä Orimattilan keskustaa maantiellä 1691. Tasoristeyksestä kulkee seitsemän koulukuljetusta päivittäin sekä Orimattilan palvelubussi muutaman kerran viikossa. Tasoristeyksessä on erittäin vilkas liikenne keskimääräisen vuorokausiliikenteen ollessa yli 2000. Maantien rinnalla kulkevan kevyen liikenteen tasoristeuksen kansi on huonossa kunnossa. Tasoristeyksessä on sattunut yksi onnettomuus 2000-luvulla. Tasoristeystä ei pidetty vaarallisena.

- Kevyen liikenteen väylän tasoristeyskannen uusiminen

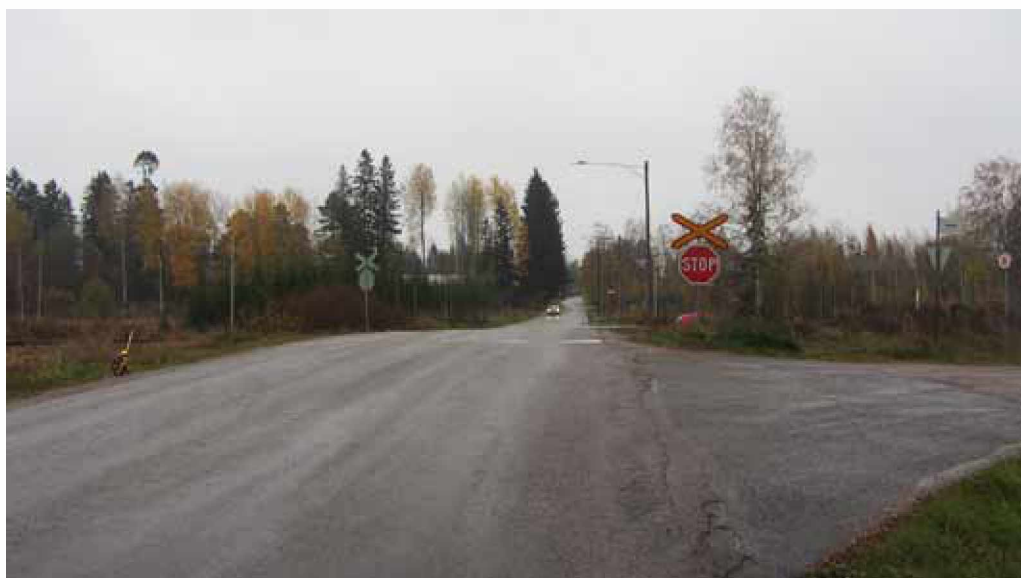
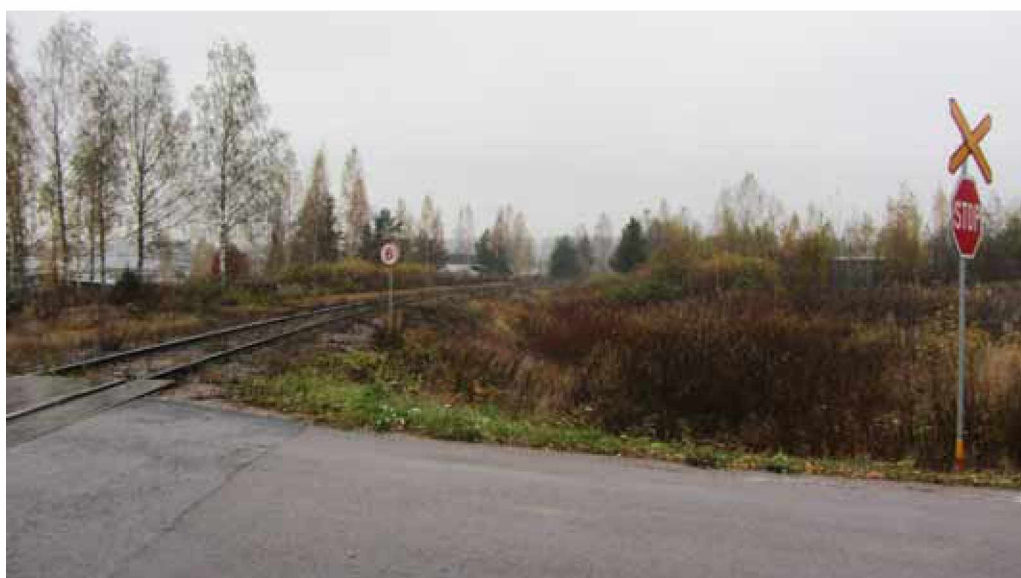
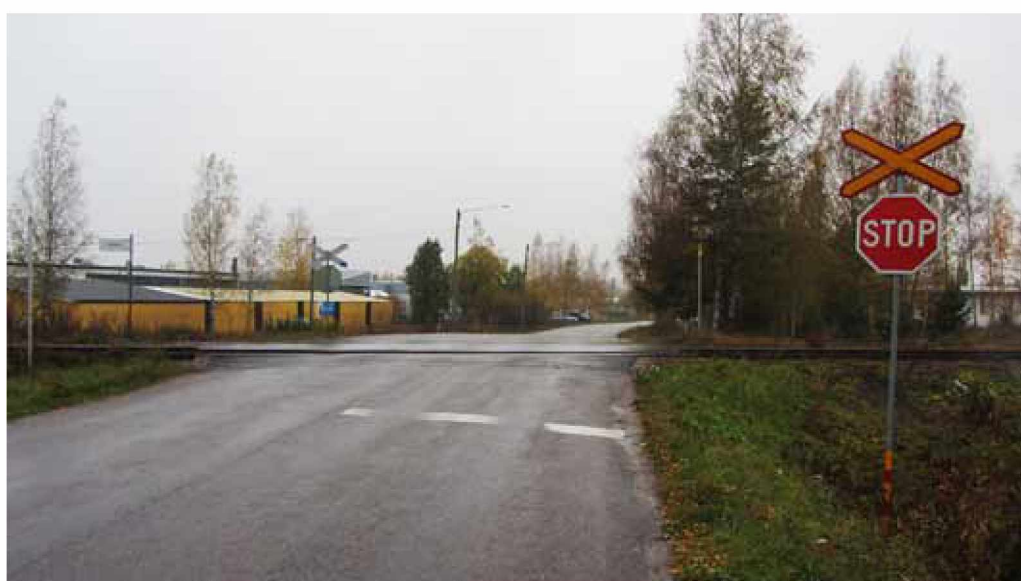
## **16. Käkelä, Orimattila (K, L)**

Käkelän varoituslaitteeton tasoristeys sijaitsee Käkeläntiellä lähellä Orimattilan keskustaa. Käkeläntie on katu ja sitä pitkin kulkee neljä koulukuljetusta päivittäin sekä Orimattilan palvelubussin reitti. Käkeläntiellä on tasoristeyskohdalla ainoastaan tontille ajo sallittu, mutta katua käytetään yleisesti oikoreittinä Käkelän suunnasta Orimattilan keskustaan.

- Tasoristeys muutetaan kevyen liikenteen tasoristeykseksi ja varustetaan karsinoil-la

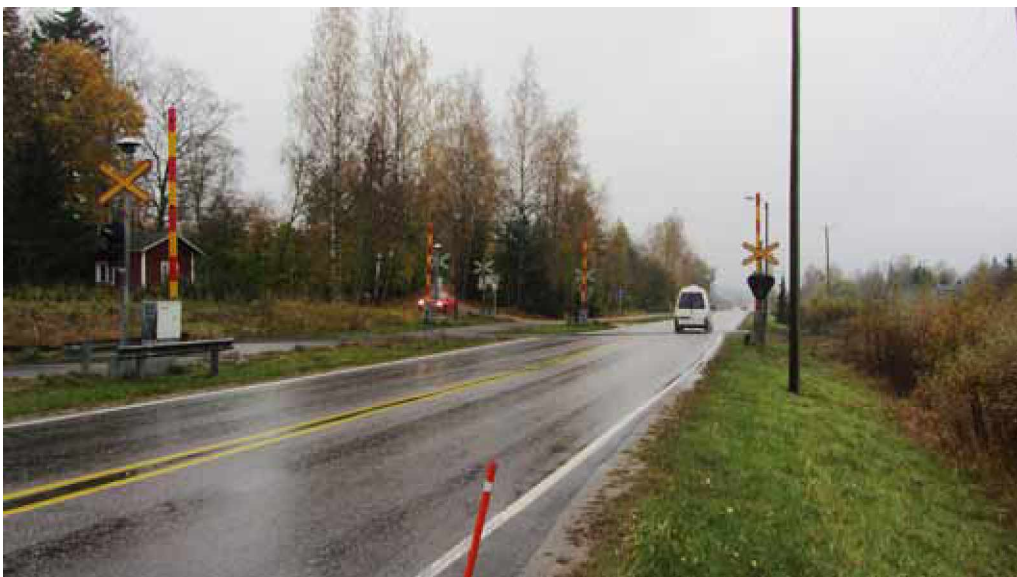
## 17. Artjärventie, Orimattila (K, L)

Artjärventien tasoristeys sijaitsee maantiellä 172 lähellä Orimattilan keskustaa. Tasoristeyksestä kulkee yli kymmenen koulukuljetusta päivittäin sekä Orimattilan palvelubussi kolme kertaa päivittäin. Tasoristeyksessä on erittäin vilkas liikenne keskimääräisen vuorokausiliikenteen ollessa noin 4000. Tie ja rata risteävät erittäin jyrkässä kulmassa. Heti tasoristeuksen länsipuolella on Raivaajankujan/Viljelijänkujan liittymä. Tasoristeyksessä on sattunut yksi onnettomuus 2000-luvulla. Tasoristeystä ei pidetty vaarallisena.

- Raivaajankujan/Viljelijänkujan liittymän sulkeminen. Korvaava katuyhteys on olemassa Raivaajankujan kautta. Liittymän sulkeminen saattaa vaatia Raivaajankujan parantamista.

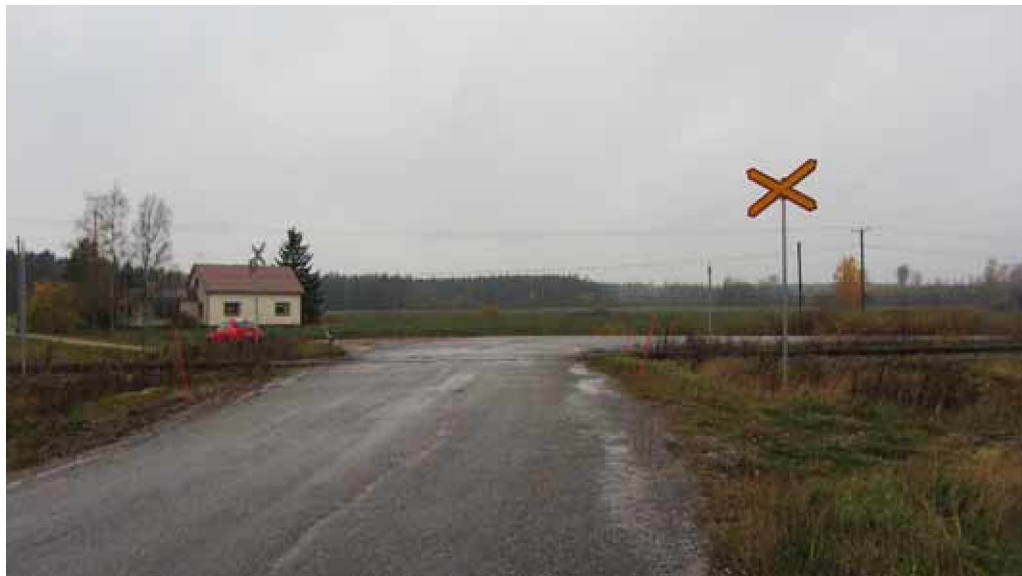
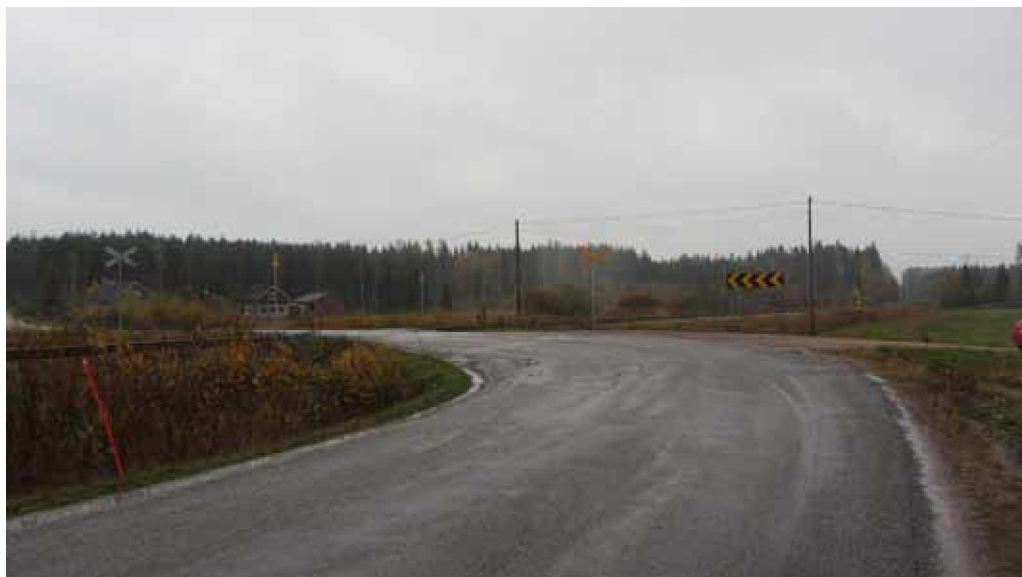
**18. Ollonen, Orimattila (K)**

Ollosen varoituslaitteeton tasoristeys sijaitsee Ollostentiellä Orimattilassa. Ollostentie on maantie (11853) ja sitä pitkin kulkee neljä koulukuljetusta päivittäin. Tasoristeys sijaitsee mutkassa, minkä takia vasemmalle radan suuntaan on hankala katsoa lännestä tultaessa. Lisäksi heti tasoristeuksen länsipuolella sijaitsee tonttiliittymä. Tasoristeystä ei pidetty vaarallisena.

- Tonttiliittymä siirretään kauemmaksi tasoristeuksesta

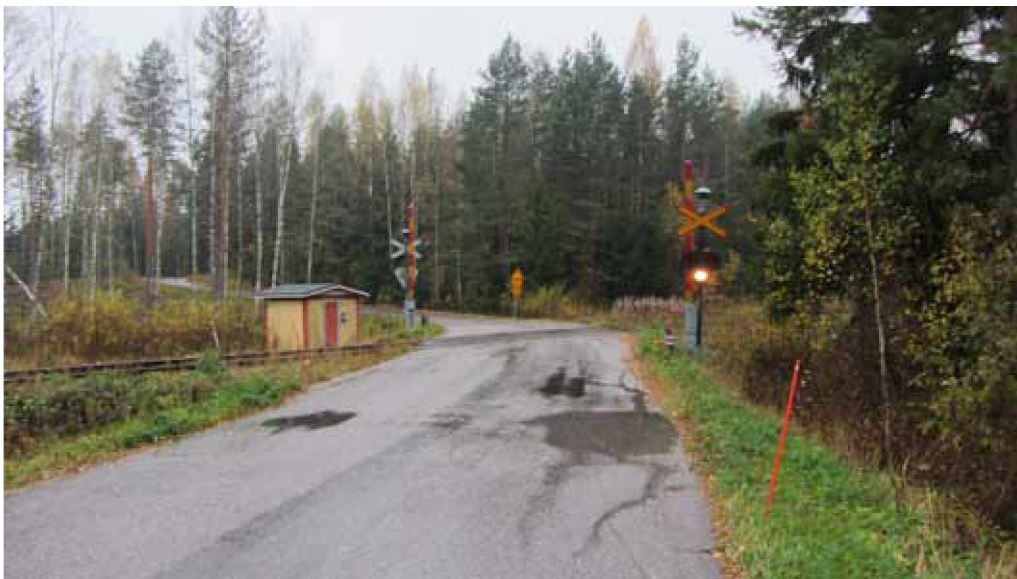
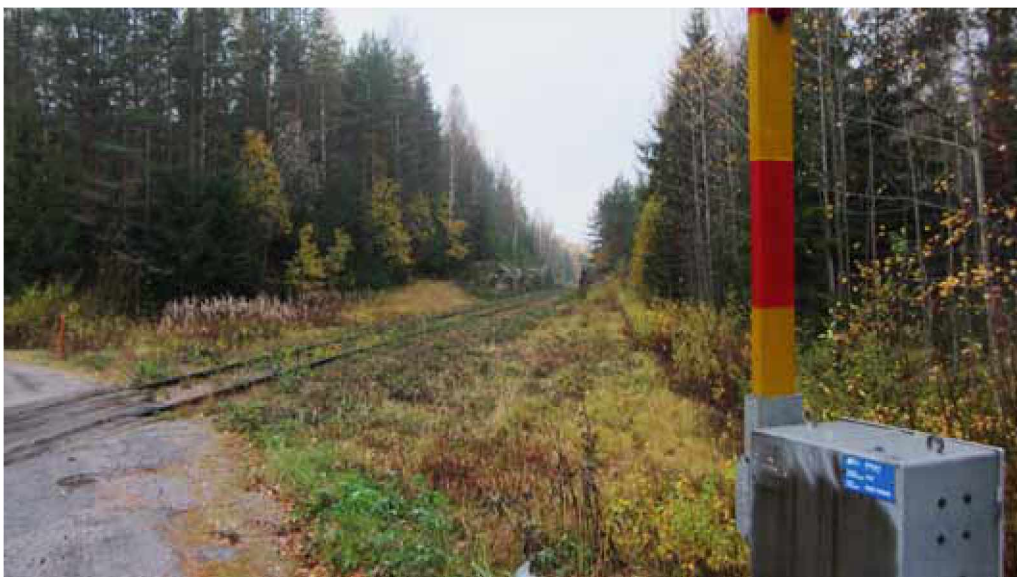
### 19. Pakaa I, Orimattila (K, L)

Tasoristeys Pakaa I sijaitsee Raikkolantiellä Orimattilassa. Raikkolantie on maantie (1672) ja sitä pitkin kulkee kymmenen koulukuljetusta päivittäin. Vaikka Raikkolantiellä ei ole kovin vilkas liikenne, on tasoristeys varustettu puolipuumilaitoksella jyrkän risteyskulman ja näkemiä häiritsevän kallioleikkauksen vuoksi. Tasoristeystä ei pidetty vaarallisena.

- Maantielle asetetaan nopeusrajoitus 60 km/h tasoristeyskohdalle

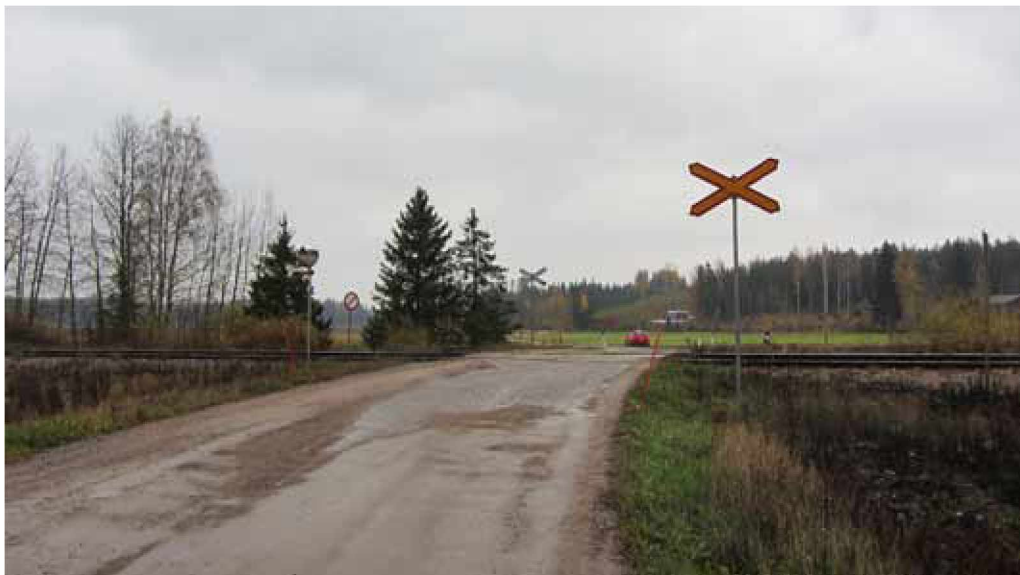
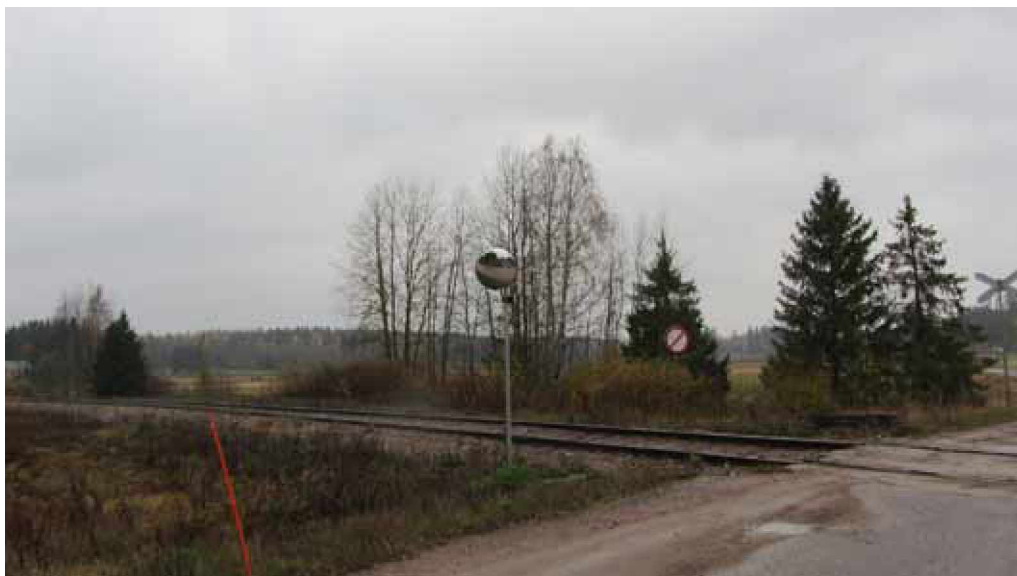
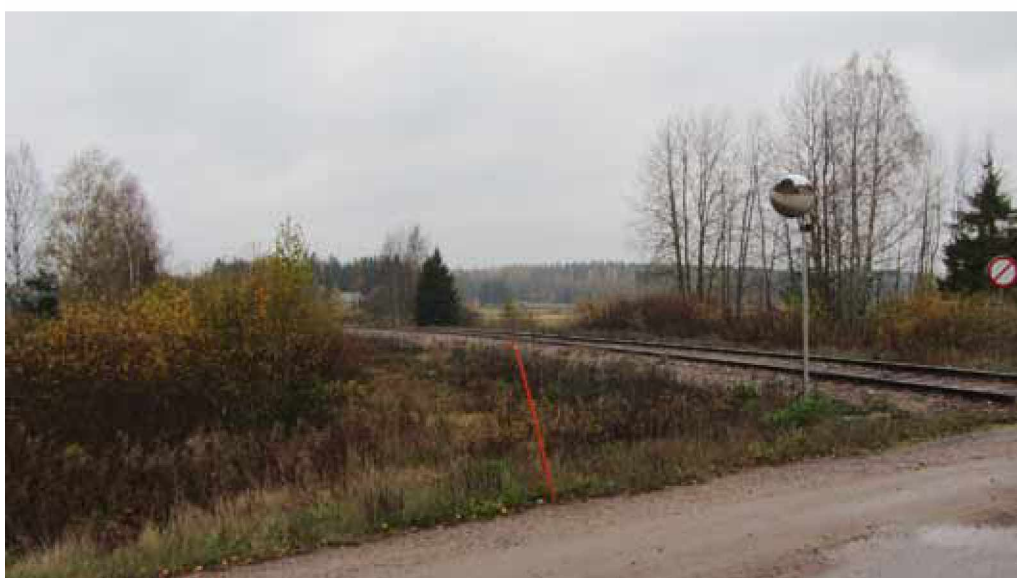
## 20. Riihioja, Orimattila (K, L)

Riihiojan varoituslaitteeton tasoristeys sijaitsee Riihiojantiellä Orimattilassa. Riihiojantie on maantie (11869) ja sitä pitkin kulkee kaksi koulukuljetusta päivittäin sekä Orimattilan palvelubussin reitti. Tasoristeyksessä on huonot näkemät lännestä tultaessa sekä lännestä vasemmalle että oikealle. Tämän vuoksi tasoristeyksessä on junille asetettu nopeusrajoitus 40 km/h pohjoisesta tultaessa sekä 30 km/h etelästä tultaessa. Nopeusrajoitusten ansiosta näkemät ovat sallitun rajoissa. Tasoristeykseen on asennettu peili parantaman näkemiä lännestä oikealle. Tasoristeys on pienen mäen päällä, varsinkin lännestä tultaessa nousu radalle on melko jyrkkä. Tasoristeyksessä ei puutteista huolimatta ole tapahtunut onnettomuuksia eikä sitä pidetty vaarallisena.

- Orimattilan palvelubussin reitti H4 muutetaan siten, että kiertosuunta on Orimattila – Niinikoski – Pakaa – Orimattila myös iltopäivällä
- Koulukuljetukset siirretään Pakaa I -tasoristeukseen Raikkolantielle mahdollisuuksien mukaan. Etenkin tasoristeuksen ylittämistä suunnassa lännestä itään tulee välttää

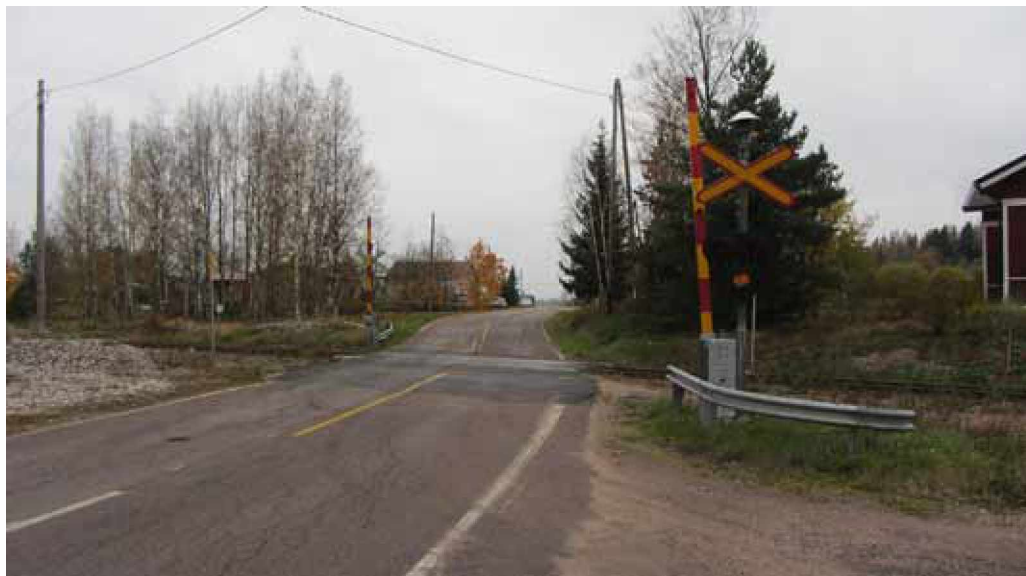
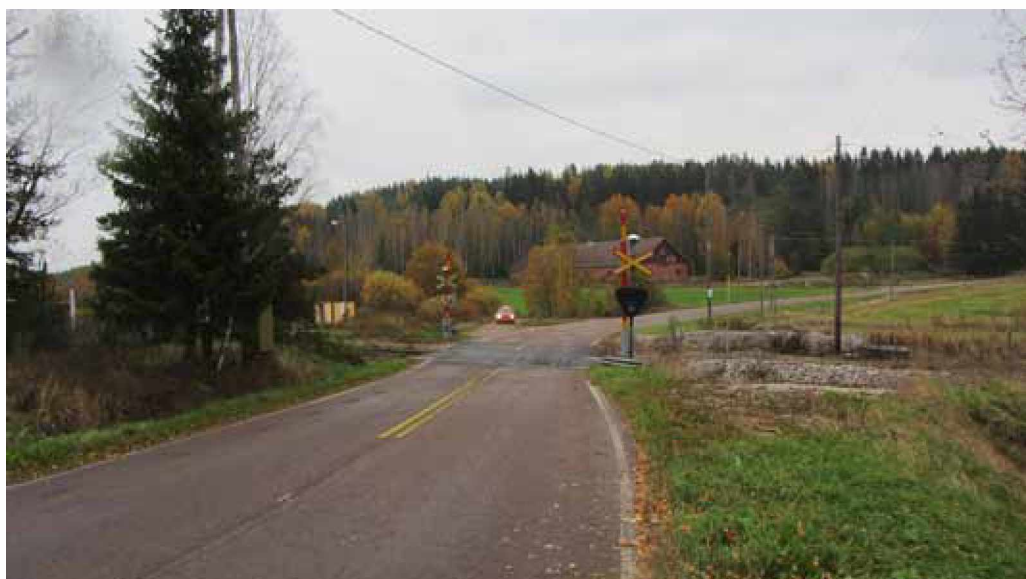
**21. Lippo, Lapinjärvi (L)**

Lipon tasoristeys sijaitsee Myrskyläntiellä Lapinjärvellä. Myrskyläntie on maantie ja sitä pitkin kulkee viisi linja-autovuoroa päivittäin. Tasoristeyskohdalla on purettu toinen raide, minkä takia puolipuomi sijaitsee kaukana radasta idästä tultaessa. Länneä tultaessa tasoristeys on jyrkähkön mäen alla. Tasoristeystä ei pidetty vaarallisena.

- Ei toimenpiteitä

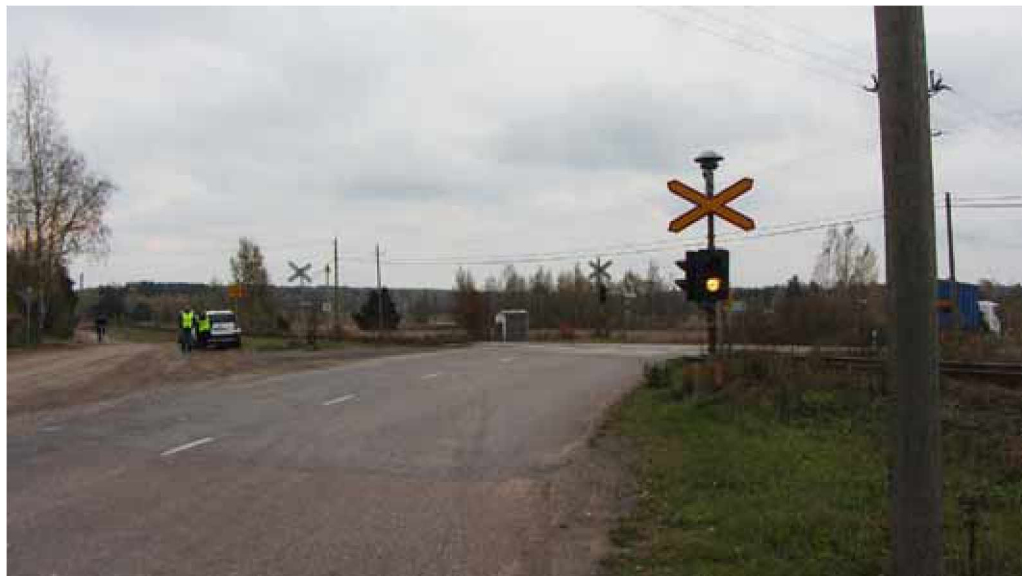
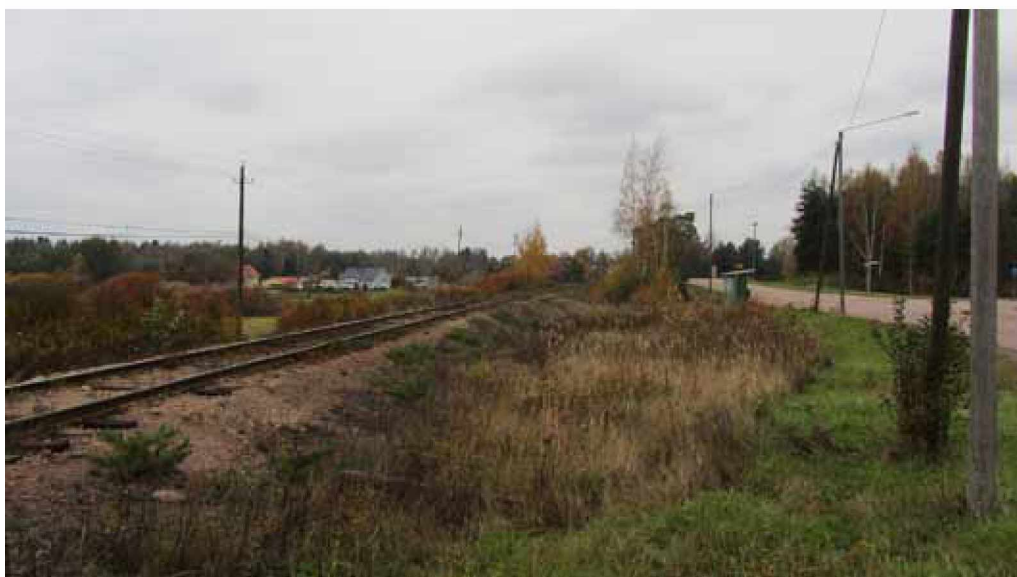
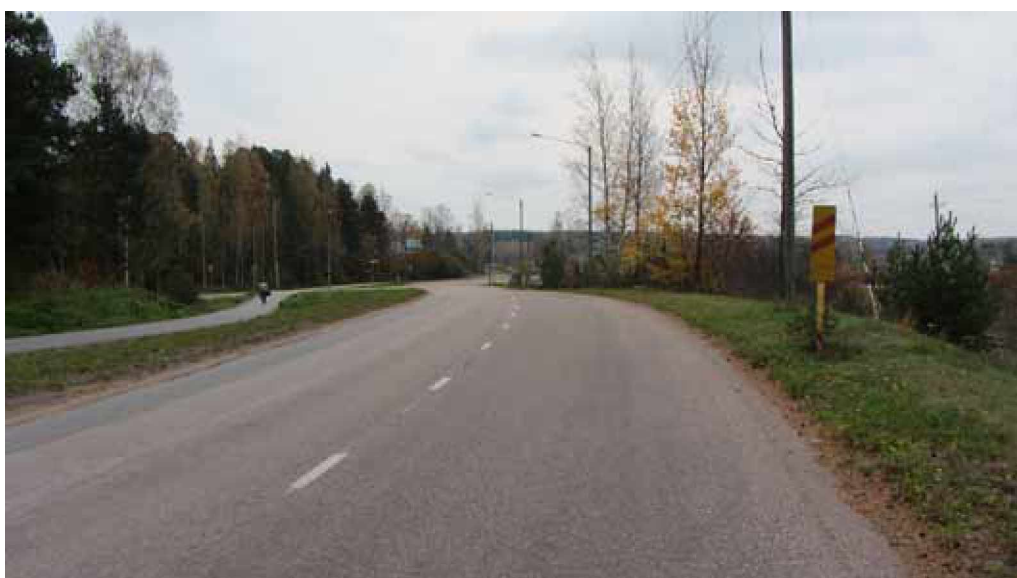
## 28. Valko-Läntinen (Bella), Loviisa (L)

Tasoristeys Valko-Läntinen (Bella) sijaitsee Vanhalla Valkontieellä lähellä Loviisan keskustaa. Vanha Valkontie on merkitty tasoristeysrekisterissä yksityistieksi, mutta on oletettavaa tien luonteen perusteella että kyseessä on katu. Tasoristeuksen kautta kulkee paikallisliikenteen reitti, tasoristeuksen ylittää yli 25 linja-autovuoroa päivittäin. Tasoristeuksessa on myös vilkas ajoneuvoliikenne keskimääräisen vuorokausiliikenteen ollessa noin 700 ajoneuvoa.

- Valo- ja äänivaroitulaitoksen korvaaminen puolipuumilaitoksella
